Ergebnisbericht

Nr.: P 1070-3 / 2012

Stück / Produkt	Überw.-Grundlage	Bezeichnung n. Norm / Rili.
Über die Prüfung von : Rechteckstein 20,5x17 Feldversuch Prüffläche Werk Kirchberg	Merkblatt für wasserd. Befest. v. Verkehrsfl.	WD - Pflastersteine

Bestimmung des Durchlässigkeitsbeiwertes an einer Pflasterfläche mit einer Fugenbreite von 3 mm

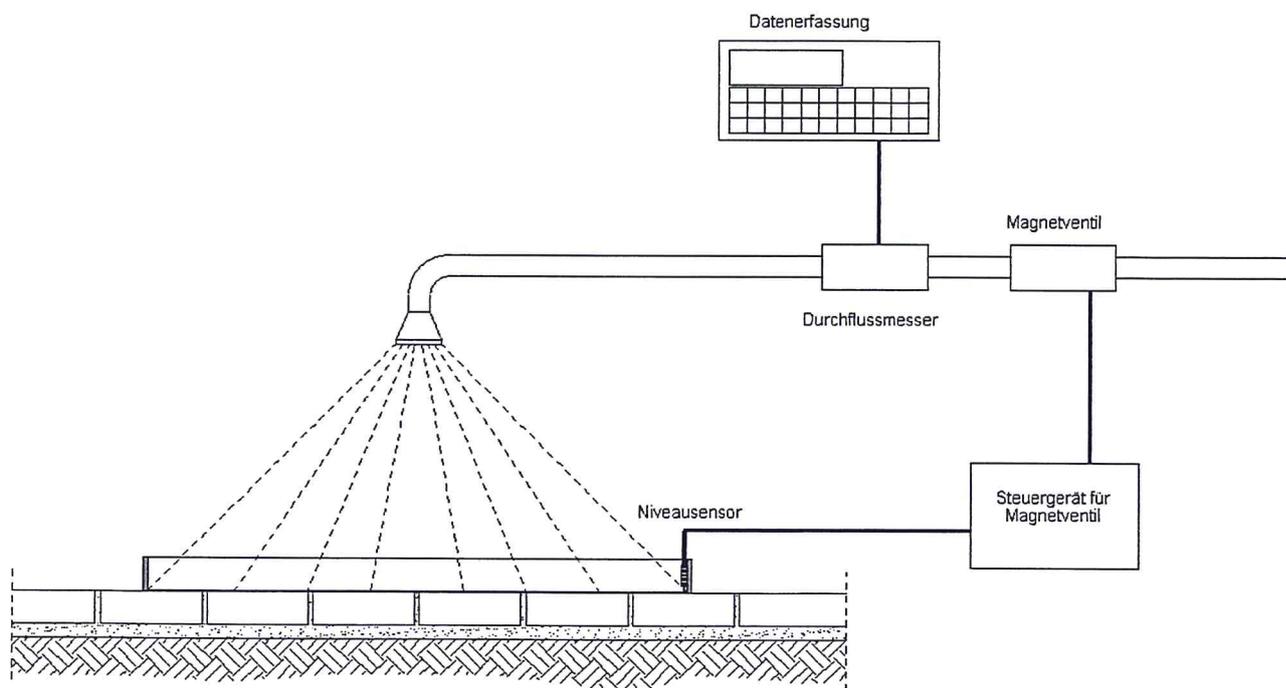
Prüfung der Infiltrationsrate an Musterflächen des Auftraggebers in Anlehnung an das FGSV-Merkblatt für wasserdurchlässige Befestigungen von Verkehrsflächen 1998

Eine abgedichtete Untersuchungsfläche wird gleichmäßig mit einem Modellregen konstanter Intensität beregnet. Die Intensität der Beregnung wird so gewählt, dass kein Oberflächenabfluss entsteht. Dies wird dadurch erreicht, dass der Zulauf über einen Abstandsensor in der Untersuchungsfläche auf einen Aufstau von wenigen Millimetern begrenzt wird.

Die Versickerungsintensität wird über die Änderung des Zuflusses am Zulauf mit Hilfe eines elektronischen Durchflussmessers registriert. Die Infiltrationsrate als versickerte Menge pro Zeit ergibt sich aus der Regelung des Zuflusses in Abhängigkeit zur Veränderung der Wasserfilmdicke auf der Untersuchungsfläche.
